Naturgefahrenkarte Los 3 Frenke

Technischer Bericht

Teil II: Gefahrenbeurteilung Bretzwil

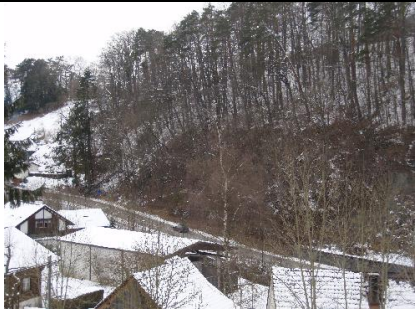
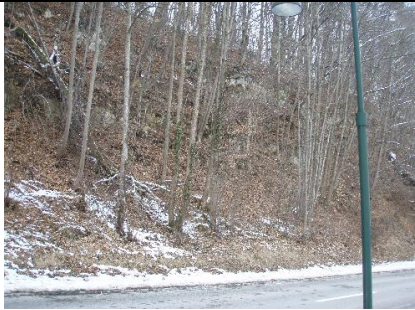
Ereigniskataster	Beobachtung: Oft liegen Steine auf der Strasse, 31.12.2009 Ölwanne aufgeschlagen.
-------------------------	---

Feldbefunde	
<i>Ausbruch</i>	Ausbrüche aus einer nicht natürlichen Gefahrenquelle, d.h. einem rund 20 m hohen Strassenanschnitt aus horizontal gebankten Kalken (Séquanien). Diese sind teilweise mit Mergelbänken durchzogen. Als nicht natürliche Gefahrenquelle wird dieser Anschnitt nicht weiter beurteilt. Gegen Südwesten geht der nicht natürliche Strassenböschung in einen natürlichen felsdurchsetzten Steilhang über, aus welchem diffuser Steinschlag entstehen kann.
<i>Transit</i>	--
<i>Ablagerung</i>	Strasse, bis in den Bach.
<i>Bestockung</i>	Mischwald.

Übersicht Prozessraum	Ausbruchs-, Transit und Ablagerungsbereich

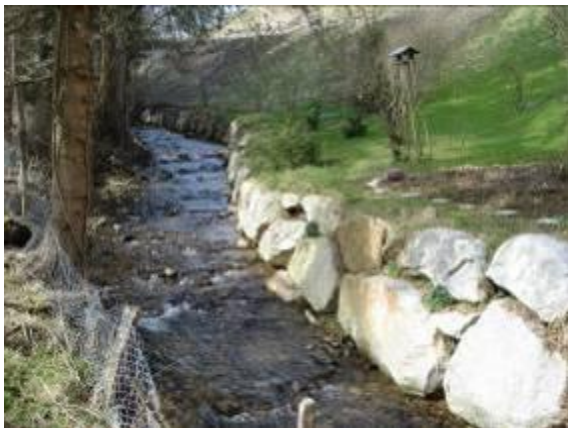
Abbildung 1: Ufersicherung mittels Blockmauer im Rüschelbach (Reigoldswil)

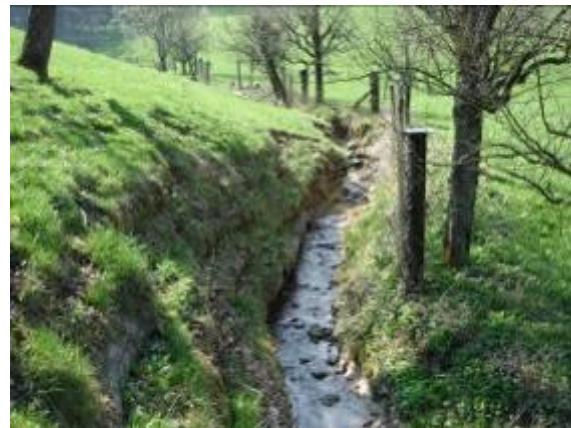
Abbildung 2: Ufersicherung mittels Holzverbau (Wildensteinerbächli (Bubendorf)

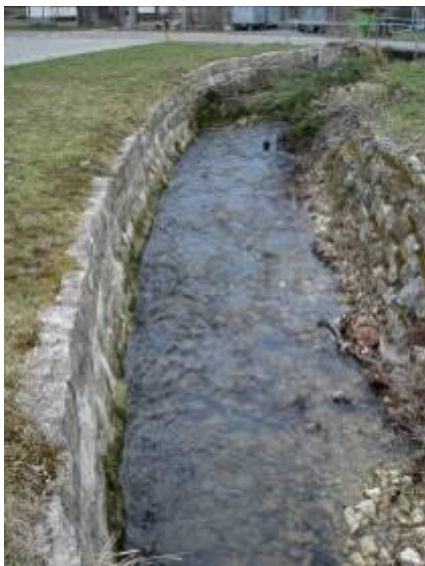
Abbildung 3: Uferschutz durch Trockensteinmauer im Wolbächli (Reigoldswil)

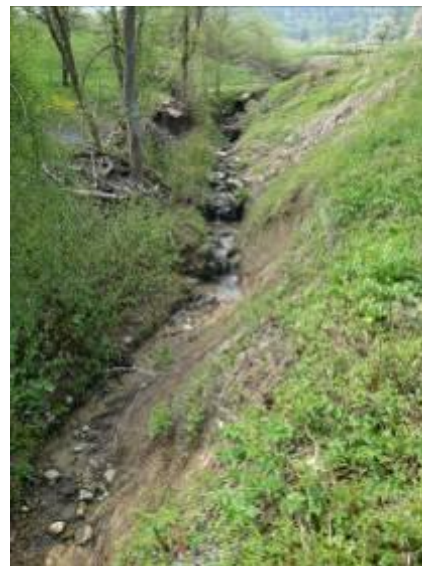
Abbildung 4: Ufersicherung durch Bewuchs (orographisch rechtes Ufer) im Leebächli (Niederdorf)
